# **Custos e Tecnologias de Obras de Reabilitação de Edifícios Escolares**

Dissertação para obtenção do Grau de Mestre em  
Engenharia Civil – Perfil de Construção

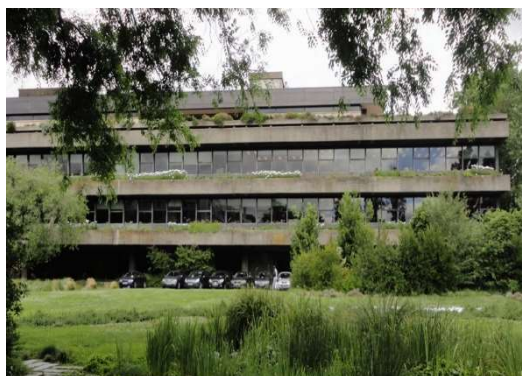
Em meados dos anos 60, os edifícios passam a apresentar aberturas de maiores vãos e muitos dos rés-do-chão surgem vazados sem qualquer alvenaria, figura 2.3. Entre a década de 70 e 80, por motivos de aligeiramento das paredes e dos custos inerentes à sua construção, adotaram-se alvenarias de tijolo de dimensões inferiores às usadas nas décadas anteriores, o que acarretou consequências ao nível do comportamento térmico e acústico das respetivas soluções construtivas [36].

Figura 2.3 – Edifício construído entre 1960 a 1990 [13]

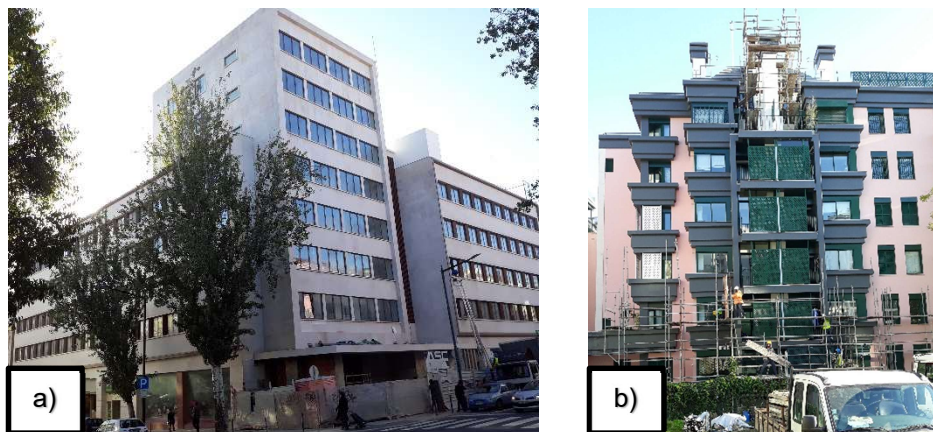
Figura 2.5 - Edifícios construídos depois de 1990

Representam maioritariamente os edifícios com estrutura reticulada de betão armado, que no seu dimensionamento e construção beneficiaram das publicações do Regulamento de Estruturas de Betão Armado e Pré-Esforçado (REBAP, 1983) e do Regulamento de Segurança e Ações em Estruturas de Edifícios e Pontes (RSA, 1983), figura 2.5. A elaboração dos Euro códigos Estruturais na década de 1990 uniformizou os requisitos dos edifícios, nomeadamente com o Euro código 2 – Projeto de estruturas de betão (NP EN 1992-1-1:2010) e o Euro código 8 – Projeto de estruturas para resistência aos sismos (NP EN 1998-1:2010). Todas as atualizações aos regulamentos e legislação em vigor, permitiram aos edifícios tornarem-se mais esbeltos, mais robustos e mais resistentes, diminuindo as preocupações com sua vulnerabilidade sísmica. Complementarmente, em 1991 surgiu o primeiro

a) Unidade hoteleira construída em 2018; b) Edifício habitacional construído após 1990

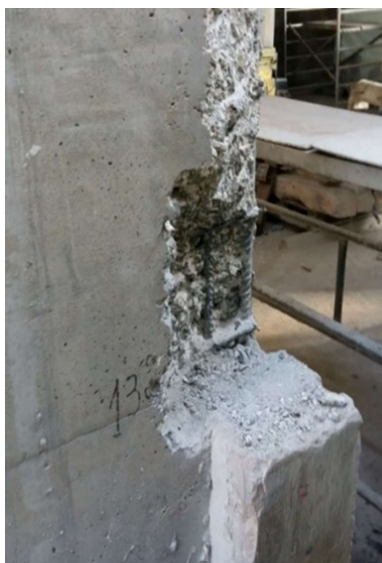
Figura 2.7 - Intervenção num elemento de betão armado

Existem várias técnicas para este tipo de reabilitação, sendo as mais comuns a substituição dos elementos defeituosos, aplicável a elementos cujo grau de danificação que apresentam uma resistência residual muito baixa. Por norma consiste na substituição de armaduras degradadas ou na substituição de elementos de madeira danificados pela ação de insetos e/ou fungos. A figura 2.7 demonstra a um pilar estrutural de betão armado, com elevada necessidade de reabilitação, onde se deve proteger a armadura exposta contra a corrosão provocada pelo meio ambiente e posteriormente repostas as condições iniciais do pilar utilizando uma argamassa compatível.

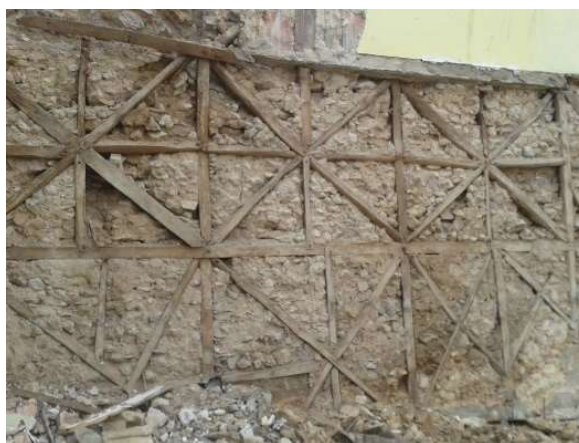
Figura 2.9 - Paredes de alvenaria de pedra

seguida da reparação dos danos existentes. Nas situações em que são necessárias operações de consolidação de grande envergadura, pode justificar-se a substituição de alguns elementos particularmente danificados ou o recurso a técnicas mais recentes como a injeção de massas ligantes, figura 2.9 [36].

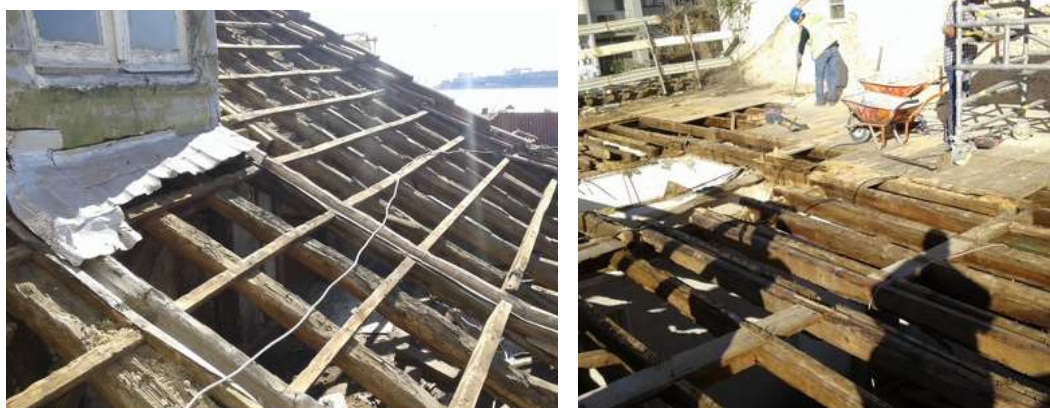
Figura 2.10 - Intervenção em estruturas de madeira

- Substituição de elementos defeituosos;
- Aumento das dimensões das seções;
- Adição de elementos metálicos em estruturas de madeira;
- Melhoria das propriedades mediante a injeção em elementos de madeira;
- Ataque por agentes biológicos;
- Alteração da distribuição de esforços.

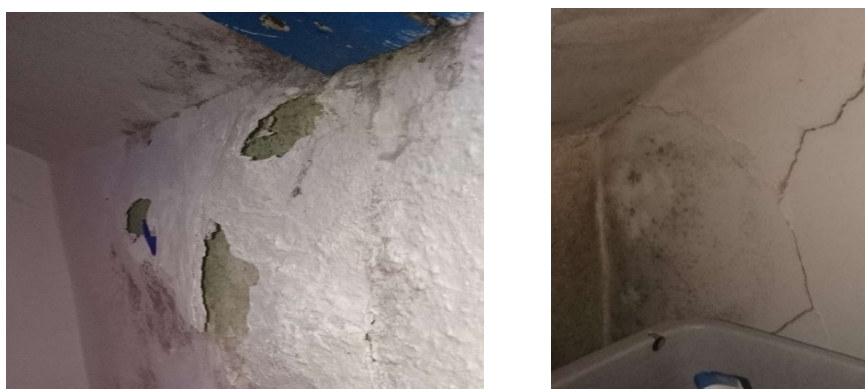
Figura 2.13 - Presença de humidade nas paredes

Compreende essencialmente operações de reabilitação ao nível das paredes exteriores e interiores, devido à presença de humidade, de eflorescências, de fungos e de fendilhação, figura 2.11.

a) Presença de eflorescências provocadas pela infiltração de água na cobertura: b) Humidade de condensação, devido à inexistente ventilação do espaço;

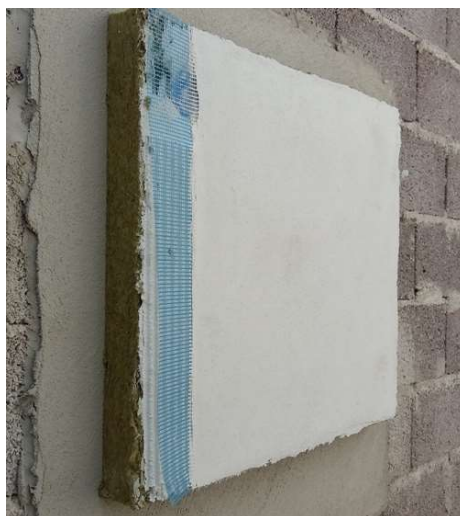
Figura 2.14 - Amostra de um Sistema de ETICS

- revestimento espesso, normalmente de ligante mineral, armada com uma malha metálica ou rede fibra de vidro, que deverá ter pontualmente ligações mecânicas ao suporte. Neste sistema normalmente utiliza-se placas de MW ou EPS, Figura 2.12.

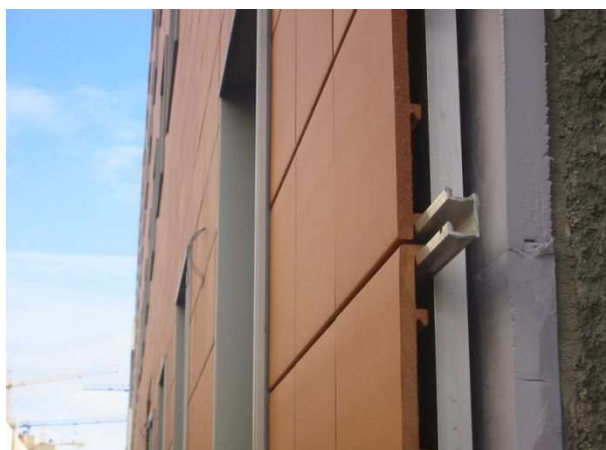
Figura 2.15 - Fachada ventilada [15]

D.2) Fachada Ventilada. Caracterizada pela existência de uma caixa-de-ar que separa o revestimento exterior do suporte. O espaçamento deve ser no mínimo de 20 mm, para garantir uma forte ventilação. O revestimento é descontínuo e formado normalmente por placas de pedra natural, ladrilhos cerâmicos, placas de grés porcelânico, placas de alumínio composto ou placas de resinas fenólicas termo endurecidas, podendo também ser de betão, madeira ou vidro. Os isolamentos térmicos são fixados ao paramento exterior da fachada. A grande desvantagem desta solução construtiva é a lâmina de ar, pois em caso de incêndio, proporciona a rápida propagação, devido ao efeito chaminé. Assim a lã mineral, acaba por ser o material mais indicado, uma vez que é incombustível, figura 2.10.

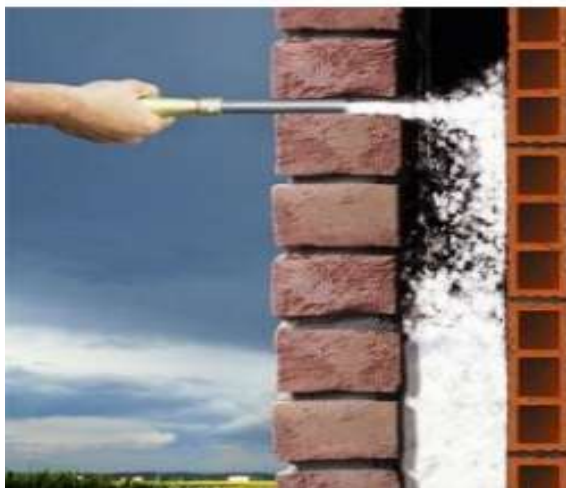
Figura 2.16 - Injeção de lã mineral na caixa-de-ar para reforço térmico de paredes duplas [41]

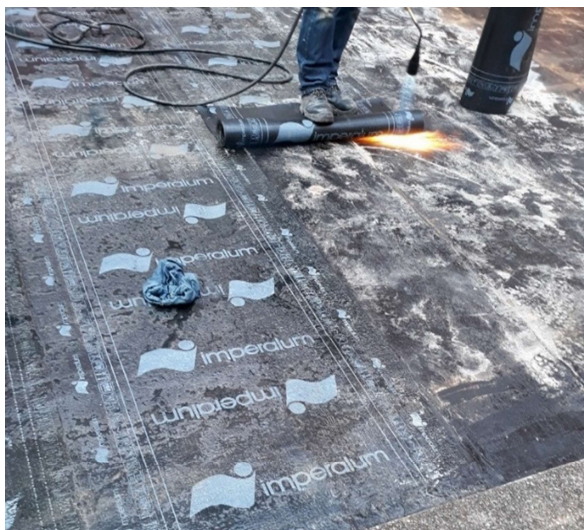
Figura 2.17 - Sistema de impermeabilização, aplicação de uma tela betuminosa

A figura 2.17, apresenta a aplicação de uma tela betuminosa com o auxílio de um maçarico, colando a tela à superfície, onde se faz- o choque térmico nas extremidades para garantir a aderência entre as telas.

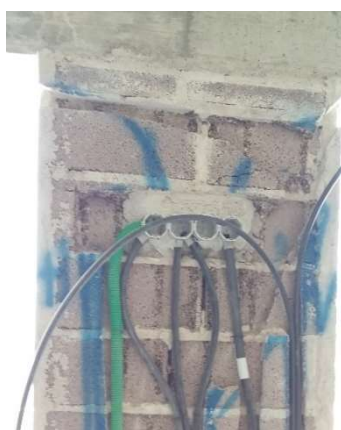
Figura 2.20 - Instalação Elétrica

A figura 2.19, representa a ampliação de uma rede de eletricidade, que surgiu devido à ampliação do edificado.

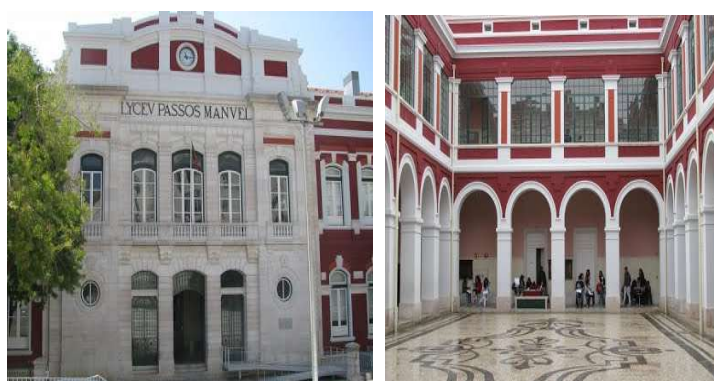
Em termos construtivos apresentam uma forte robustez, progredindo de tecnologias construtivas tradicionais, às quais foram incorporados, pontualmente, elementos inovadores à época, tais como estruturas metálicas com recurso ao aço em vigas e ao ferro fundido em colunas e pavimentos em betão, para sistemas construtivos mistos de paredes autoportantes combinadas com estruturas porticadas, lajes de betão armado e coberturas em terraço [30].

Figura 4.4 – Escola Secundária de Passos Manuel; 1910 – Primeiro período de construção [8]

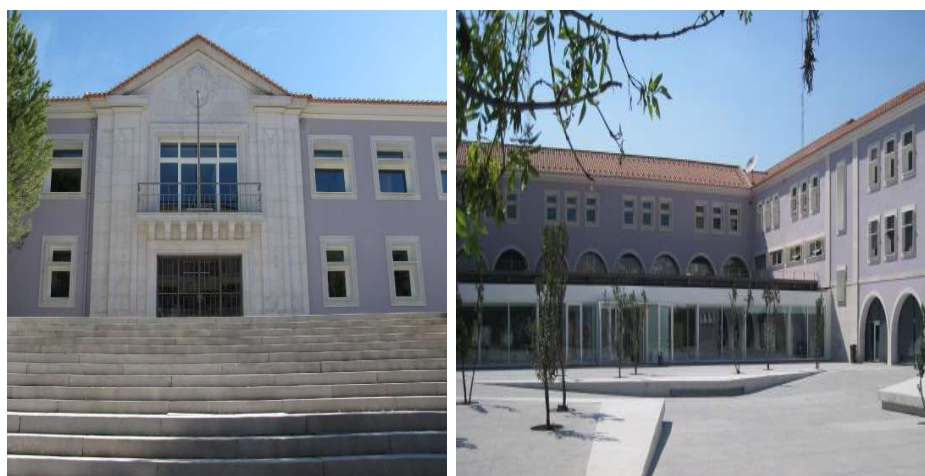
Apresentam configurações lineares, constituídas por vários grupos de edifícios agregados entre si, normalmente com dois ou três pisos, podendo chegar aos quatro pisos, figura 4.5. Estas soluções são adaptadas às circunstâncias locais e à morfologia do lote onde estão implantadas. Em termos construtivos utilizam tecnologias de construção mistas, baseadas em paredes resistentes de alvenaria ordinária de pedra rebocada sobre as quais assentam lajes de piso e escadas de betão armado. Nalguns casos as lajes de piso são constituídas por vigotas de betão pré-esforçado e abobadilhas cerâmicas, apresentando vigas perpendiculares às paredes exteriores. A cobertura em telhado utiliza estruturas de madeira, sendo normal a linha ser constituída por uma viga invertida em betão onde também se ligava a laje de esteira. Nos revestimentos domina a madeira (solho ou tacos) nos pisos das salas de aula e o mosaico hidráulico nos corredores; nas paredes é aplicada argamassa de areia e ligante ou estuque; nos corredores e escadas são aplicados lambrins de mosaico hidráulico. As caixilharias são em madeira ou em elementos pré-fabricados de betão armado com vidro simples [16].

Figura 4.5 – Escola Secundária Gil Vicente, 1949 – Segundo Período de Construção [28]

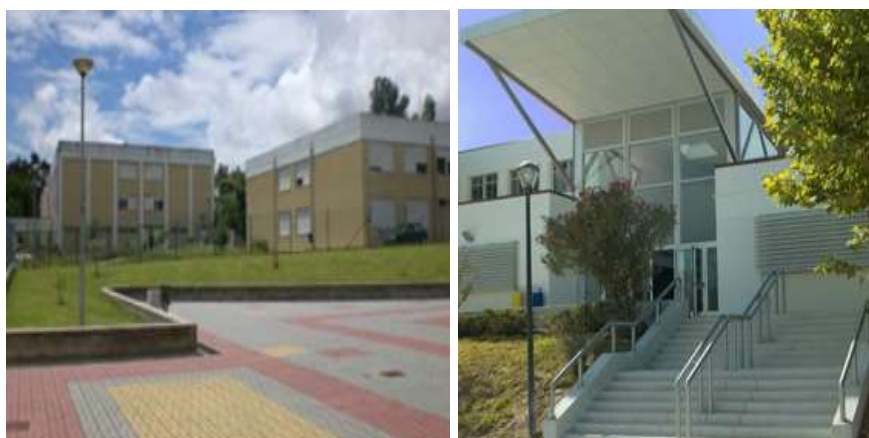
Estes projetos-tipo estruturaram-se a partir de um conjunto de blocos autónomos, permitindo a adaptação do edifício a terrenos e características topográficas, de exposição, de acessos e geológicas muito diversas e desconhecidas, figura 4.6. Os diferentes blocos são ligados por galerias exteriores cobertas, cujo traçado depende da morfologia do terreno. Essa flexibilidade de adaptação ao terreno permite ser trabalhada ao nível do espaço interior dos blocos, através do desnivelamento das várias zonas que os constituem, obtendo uma adaptação mais completa ao terreno.

Em termos construtivos são edifícios modulares com estruturas porticadas em betão armado com lajes do mesmo material e paredes preenchidas por panos de alvenaria de tijolo rebocada e pintada com os elementos de betão aparentes. As coberturas são planas, não visitáveis, ou são inclinadas com lanternins, revestidas com placas de fibrocimento. Os vãos apresentam caixilharias de madeira ou de alumínio com vidro simples [16].

Figura 4.6 – Escola Secundária Pedro Alexandrino, 1987 – Terceiro Período de Construção [30]

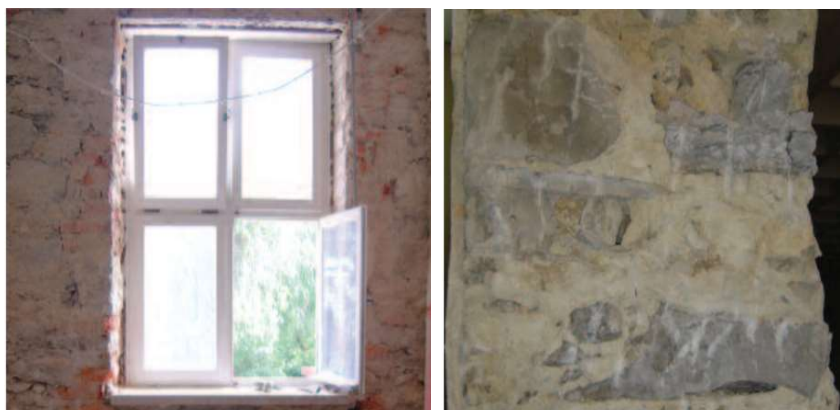
Figura 4.7 – Paredes estruturais de alvenaria de pedra, que foram posteriormente reforçadas [40]

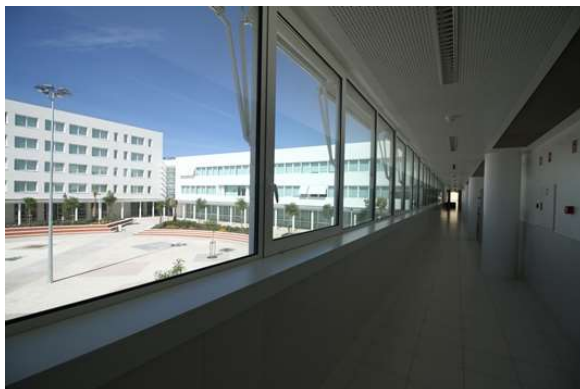
Os edifícios sofreram principalmente intervenções de reforço na estrutura reticulada de betão armado. Mantendo-se as funções e compartimentações existentes, procedendo apenas às melhorias que visam o aumento do conforto e a funcionalidade das salas existentes. No bloco B1, para viabilizar a recuperação do edifício ao abrigo da atual legislação de segurança contra incêndio, foi necessário a instalação de uma escada de emergência metálica. Ao nível da intervenção estrutural, recorreu-se ao recobrimento das lajes e seu reforço estrutural com produtos ignífugos. Foi necessário a aplicação de revestimento térmico pelo exterior, sistema de ETICS, assim como a colocação de variados sistemas de tratamento de ar (AVAC), que representam uma das principais diretrizes de intervenção devido à deficiência no sistema de ventilação natural. No bloco B2, a principal intervenção foi ao nível da cobertura, tendo-se substituído a cobertura existente de madeira, por uma estrutura metálica posteriormente coberta por telhas. Nesta cobertura foi aplicado isolamento térmico, lã de rocha, posteriormente coberto por placas de gesso cartonado, teto falso, com o objetivo de se obterem melhorias térmicas significativas. Instalaram-se ainda variados equipamentos do sistema de tratamento de ar. Foram aplicados revestimentos interiores que permitem melhorar a componente acústica e

melhorar o controlo de luminosidade. Foi necessário remodelar as instalações técnicas de modo a garantir o seu bom funcionamento, figura 4.8.

Figura 4.8 - Resultado final das obras de Reabilitação da escola E2 [9]

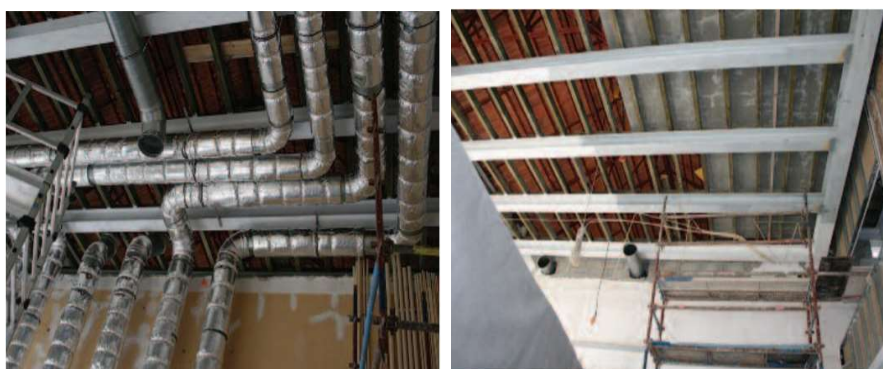
Todas as intervenções foram planeadas de modo a ser mantida a geometria dos espaços, assim como o seu ambiente construtivo, intervindo-se cirurgicamente em pequenas ampliações, demolições e reconstruções em áreas degradadas ou a reabilitar. Nos blocos B1, B2 e B3, as intervenções realizadas são comuns aos três edifícios, tendo sido demolidas algumas paredes exteriores e interiores, sendo estas substituídas, respetivamente, por paredes duplas de alvenaria de tijolo furado e paredes de pano simples. Nas ampliações realizaram-se fundações diretas de betão armado, sobre as quais se inserem estruturas reticuladas compostas por lajes, vigas e pilares de betão armado. Nas áreas intervencionadas foram instaladas coberturas compostas por estruturas metálicas cobertas por telhas. No seu interior, foram aplicadas mantas de lã mineral, com a função de isolamento térmico, e instalados equipamentos pertencentes ao sistema de tratamento de ar, com o objetivo de controlar a climatização, garantindo as melhores condições térmicas no edifício intervencionado, figura 4.9.

Figura 4.9 – Laje de esteira para apoio dos aparelhos de AVAC [40]

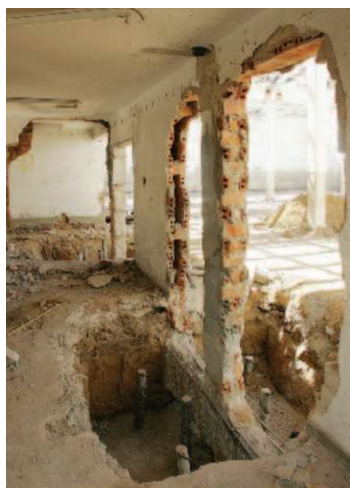
Figura 4.10 - Reforço das fundações com recurso a micro estavas [40]

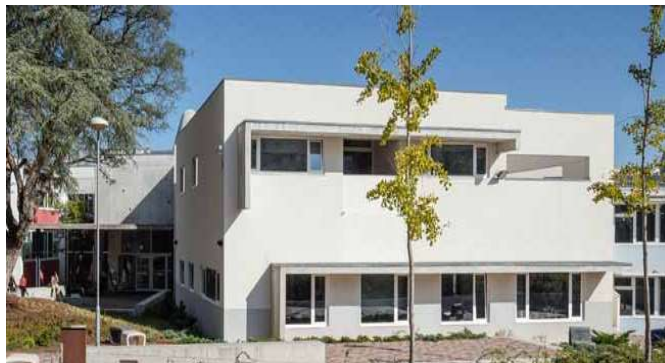
As principais intervenções foram as remodelações das instalações existentes, beneficiação dos revestimentos interiores e exteriores, manutenção das condições estruturais, remodelação integral das infraestruturas elétricas, telecomunicações, águas e esgotos. Os quatro blocos em questão B1, B2, B3 e B4 sofreram praticamente o mesmo tipo de reabilitação. A partir de uma estrutura formada por pilares e vigas de betão armado, montaram-se os pavimentos e as coberturas em betão armado. Para revestimento dos pavimentos interiores, foi usado *parquet* e mosaico hidráulico; nos terraços acessíveis utilizou-se o tipo de cobertura invertida com acabamento em lajetas de betão; e nas coberturas inclinadas foram utilizadas chapas duplas Termo lacadas em painel *sandwich*. As paredes exteriores, são paredes de pano simples em alvenaria de tijolo furado com 0,2m isoladas termicamente com recurso a poliestireno expandido, posteriormente rebocadas e pintadas, formando um sistema de

isolamento exterior. As paredes interiores são de pano simples com 0,11m e/ou 0,15m de espessura, pintadas ou revestidas a azulejo. Há semelhança da escola E4, houve a necessidade de instalar novos sistemas de climatização e novas infraestruturas elétricas do edifício, o que obrigou a colocação de tetos falsos em placas de gesso cartonado. Nos vãos exteriores substituíram-se as caixilharias e janelas de madeira, por caixilharia de PVC branco ou alumínio Termo lacado e vidro duplo, protegidos com estores interiores e palas exteriores de alumínio, figura 4.11

Figura 4.11 - Edifícios após reabilitação da escola E5 [28]

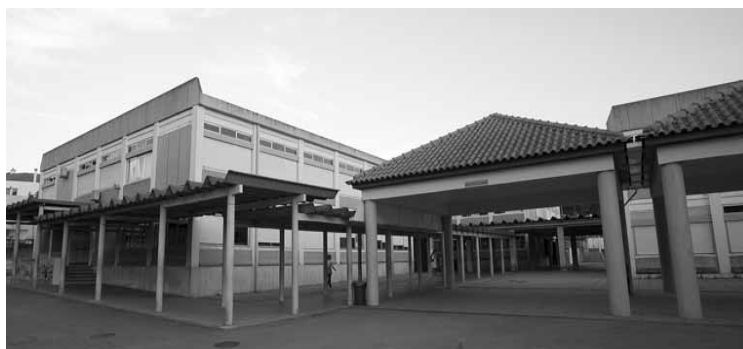
Foram reabilitados três blocos, nos blocos B1 e B2, foi necessário ampliar o espaço, havendo assim lugar à demolição de diversas paredes e a subsequente construção de novas paredes de pano simples em alvenaria de tijolo furado de 0,15m. Outro grande problema deste edifício era a falta de luz natural, tendo-se decidido ampliar as janelas e utilizar caixilharia de alumínio e vidros duplos o que permitiu aumentar os níveis de conforto no seu interior. No bloco B3, houve a necessidade de reaproveitar melhor o espaço interior do edifício. Deste modo, construíram-se paredes divisórias interiores constituídos por alvenaria de tijolo furado com 0,11m, o que permitiu a criação de novas áreas. Estas paredes interiores, foram reforçadas com isolamento acústico, de modo a garantir a privacidade nos novos compartimentos relativamente aos espaços já existentes. Após a criação destas áreas foi necessário garantir as suas condições de conforto, tanto com níveis ideais de iluminação natural como de climatização. Tendo em conta a localização do edificado, foram efetuadas aberturas das janelas nas fachadas viradas a sul, o que permitiu uma maior incidência de sol, garantindo por si o processo de climatização das respetivas salas. As janelas em questão, têm caixilharia de alumínio e possuem vidro duplo, figura 4.12.

Figura 4.12 – Edifícios após reabilitação da escola E6 [30]

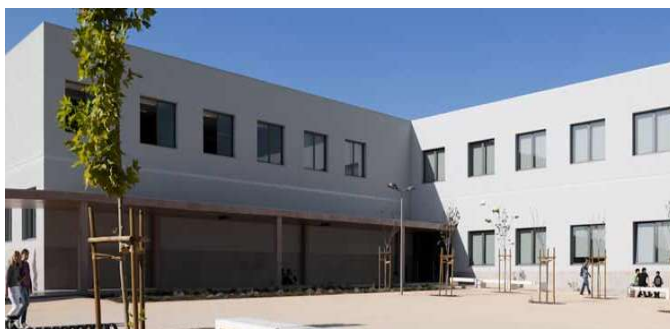
Apenas foi reabilitado um bloco (B1), no qual as operações incidiram apenas nos elementos estruturais. Foi necessário satisfazer as novas exigências estruturais e permitir em simultâneo a criação de espaços técnicos, ductos verticais e crescimento de espaços para o ensino ou de apoio. Realizou-se em cada canto do edifício, um sistema pilar/viga de betão armado, de modo a distribuir melhor os esforços a que a estrutura está sujeita, figura 4.13.

Figura 4.13 - Edifícios após reabilitação da escola E7 [30]

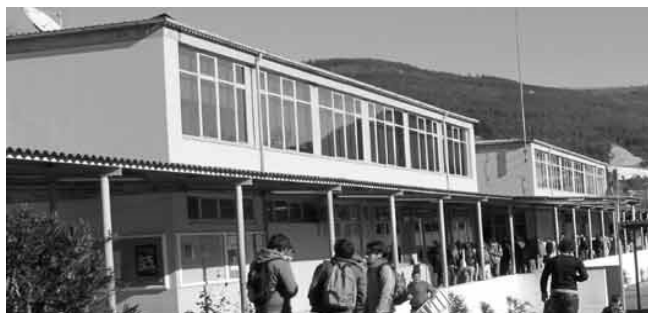
Apenas um (B1) dos quatro edifícios existentes foi alvo de operações de reabilitação, tendo sido os restantes completamente demolidos. A intervenção no bloco B1 caracterizou-se pela remodelação das instalações existentes, ao nível do reordenamento interior, tendo sido demolidas algumas paredes falsas de gesso cartonado, que não auferiam quaisquer condições de conforto aos utilizadores, e posteriormente executadas paredes simples de alvenaria de tijolo furado de 0,11m e/ou 0,15m. Foi também realizada uma remodelação nos revestimentos interiores e exteriores, tendo sido demolidos alguns azulejos e as paredes posteriormente pintadas. O revestimento dos pavimentos, foram reparados em consequência de algumas falhas identificadas nos pavimentos de madeira. Tendo em conta a nova estrutura do edificado, com grande percentagem de construção nova, foi necessário proceder-se a um reforço estrutural, como consequência da sobrecarga a que a estrutura iria estar sujeita de futuro. Deste modo, foram adicionados elementos metálicos à estrutura de betão armado, incluindo todos os elementos (fundações, pilares, vigas e lajes), de modo a satisfazer as condições de estabilidade necessárias. Houve ainda uma remodelação integral das infraestruturas elétricas, telecomunicações, águas e esgotos, figura 4.14.

Figura 4.14 – Edifícios após reabilitação da escola E8 [30]

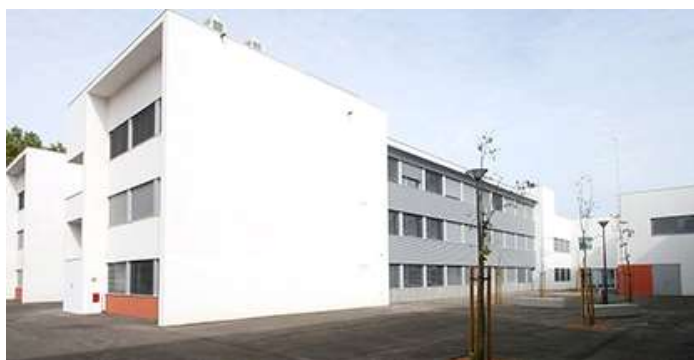
Apenas um único bloco (B1) foi reabilitado, muito embora tenha estado previsto ser demolido na sua totalidade como os restantes. Foi necessário proceder ao aumento das suas áreas, de modo a satisfazer as necessidades da entidade escolar, o que obrigou a um reforço da estrutura de betão armado, nomeadamente com a reparação de lajes, vigas e pilares de betão armado, através de técnicas de jet-grouting, o que permitiu repor as condições iniciais de segurança na estrutura de betão armado. Tendo em conta que todos os outros blocos, foram objeto de construção nova, foi necessário realizar alguma remodelação no Bloco B1 ao nível dos elementos primários, principalmente nos isolamentos térmicos. Foi assim reforçado o isolamento térmico na cobertura, onde se substituiu a antiga manta de lã mineral por uma nova. Este trabalho também foi realizado nas caixas de estores, diminuindo não só o impacto acústico, como também as perdas de calor naquela zona. Este bloco apresentava uma enorme deficiência no sistema de ventilação natural, o que obrigou à instalação do sistema de tratamento de ar, AVAC, figura 4.15.

Figura 4.15 - Edifícios após reabilitação da escola E9 [10]

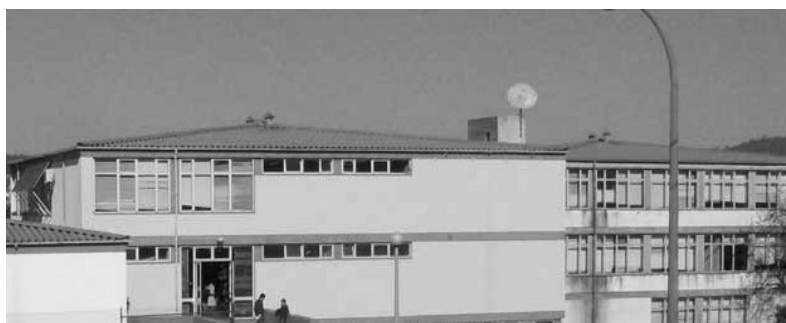
Foram reabilitados quatro edifícios (B1, B2, B3 e B4), a intervenção foi caracterizada pela remodelação das instalações existentes, ao nível da sua reorganização interior, beneficiação dos revestimentos, manutenção das condições estruturais e remodelação integral das infraestruturas elétricas, telecomunicações, água e esgotos. As obras realizadas foram praticamente na totalidade comuns em todos os edifícios, onde a reorganização interior foi realizada através da alteração da geometria das salas de aula, o que também possibilitou uma melhoria na incidência de luz natural no interior. Na prática, desta intervenção, restou apenas a estrutura porticada de betão armado, que foi reforçada com recurso à adição de elementos metálicos, de modo a assegurar a sua estabilidade. Nas fundações realizou-se a impermeabilização das mesmas, por terem sido identificados diversos problemas de humidade. Todos os elementos de alvenaria foram demolidos quer por necessidade de reformulação, quer por necessidade de sustentabilidade. As novas paredes interiores são de panos simples em alvenaria de tijolo furado de 0,11m e 0,15m de espessura, rebocadas e pintadas. Ao nível das coberturas substituíram-se as chapas de fibrocimento existentes, por telha cerâmica, onde foram colocadas mantas de lã mineral com o objetivo de melhorar o conforto térmico. Nas coberturas foram ainda instalados todos os equipamentos do sistema de tratamento do ar, AVAC, de modo a garantir o conforto térmico do edifício. Os pavimentos colocados nos corredores e locais de passagem foram em ladrilhos cerâmicos, tendo para as salas de aula sido escolhida uma manta vinílica com tratamento

antibacteriano. As paredes exteriores são finalizadas com sistema de ETICS, de modo a reduzir ou eliminar as pontes térmicas existentes. Houve ainda lugar a uma remodelação integral das infraestruturas elétricas, telecomunicações, águas e esgotos nos blocos B1, B2 e B3. Existia uma enorme necessidade de combater a falha na ventilação natural, através da instalação de sistema de tratamento de ar, AVAC, figura 4.16

Figura 4.16 - Edifícios após reabilitação da escola E10 [28]

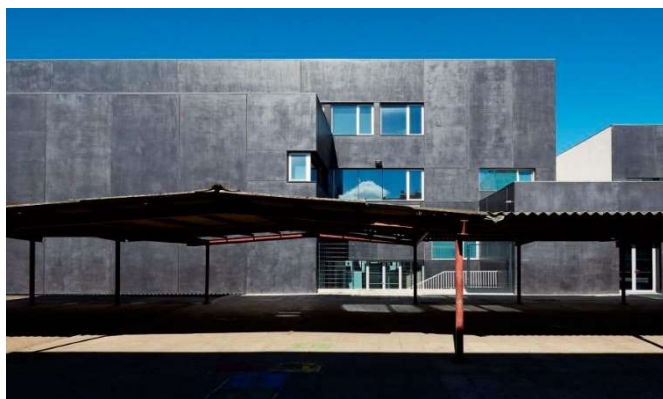
Foram reabilitados três edifícios (B1, B2 e B3), tendo como diretrizes minimizar as demolições e particularmente as alterações e reaproveitamento do existente, com reflexo na estrutura portante dos edifícios que, com exceção de reforços pontuais, se mantiveram como o existente. Ao nível da cobertura, foram removidas as chapas de fibrocimento, passando a ser uma cobertura plana invertida, onde foram instalados sistemas de AVAC, para combater as falhas ao nível do sistema de ventilação natural, delimitados por redes metálicas de aço distendido, sobre estrutura tubular. AAs paredes interiores, nas zonas em que se pretendia ampliar os espaços, foram demolidas, tendo sido as restantes melhoradas ao nível do desempenho acústico, com recursos à utilização de mantas de lã mineral. Foram ainda construídas novas paredes com recurso a alvenaria de tijolo térmico de 19mm e/ou 14mm. Nas paredes exteriores apenas se projetou a recuperação dos paramentos existentes, com tratamento de fissuras existentes. Ao nível dos pavimentos das salas de aula, aplicou-se uma manta vinílica, assente sobre a betonilha, tendo nos restantes espaços sido aplicados ladrilhos cerâmicos. As janelas de madeira, foram substituídas por janelas de caixilharia de alumínio, com vidro duplo. Nos vãos de entrada instalou-se caixilharia de aço zincado. Houve ainda uma remodelação integral das infraestruturas de telecomunicações, águas, esgotos e elétricas, figura 4.17

Figura 4.17 - Edifício após reabilitação da escola E11 [11]

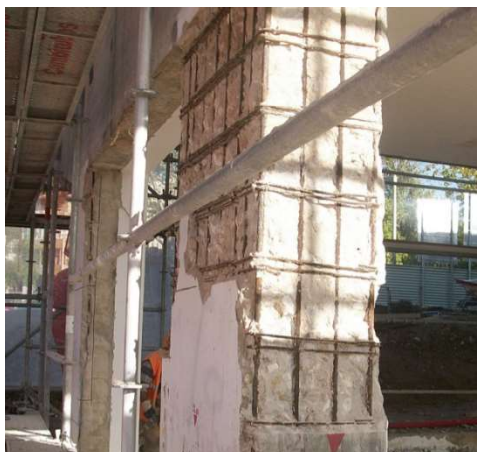
Figura 4.18 - Reforço de um pilar estrutural na escola E12 [40]

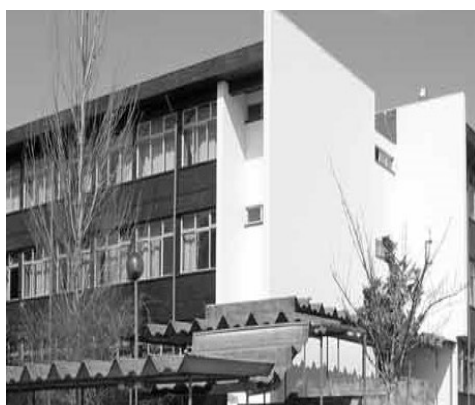
Apenas três blocos foram alvo de operações de reabilitação, tendo os blocos B2 e B3 apresentado as mesmas anomalias. Ambos os blocos apenas foram intervencionados ao nível das fundações, pois estas apresentavam algum grau de degradação, que se estava a traduzir pelo aparecimento de fendilhação nas paredes em alvenaria de tijolo do edifício. Neste sentido, foi necessário proceder ao reforço das fundações com o aumento da sua área de absorção aos esforços, bem como à sua impermeabilização com o objetivo de eliminar a humidade dali proveniente. No bloco B1, ao nível das fundações, apenas se procedeu à sua impermeabilização, para eliminar ou diminuir a humidade ascensional proveniente do terreno. Foi necessário intervencionar a estrutura desta escola, procedendo à reparação de pilares e vigas estruturais que já apresentavam os seus varões de aço sem recobrimento e com algum grau de corrosão. Neste sentido, foi necessário tratar todos os varões danificados e proceder à substituição dos que se encontravam demasiado degradados. Foram ainda realizadas novas fundações e respetiva estrutura de betão com vista ao aumento da área de utilização do edificado. Ao nível da cobertura, fez-se uma laje de betão armado na qual se substituiu toda a estrutura da cobertura por uma nova estrutura à base de vigotas e elementos metálicos, que posteriormente foi revestida com telhas cerâmicas. Nesta cobertura foram ainda colocadas placas de isolamento térmico, placas de poliestireno expandido, na esteira de betão armado assim como nas vigotas. Houve ainda uma remodelação integral das infraestruturas elétricas, telecomunicações, águas e esgotos, figura 4.19

Figura 4.19 - Edifícios após reabilitação da escola E13 [28]

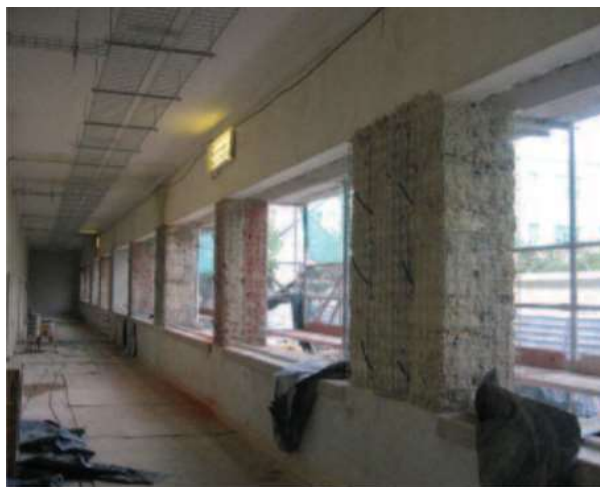
Figura 4.20 – Aplicação de Reboco Armado para reforço dos pilares na escola E14 [40]

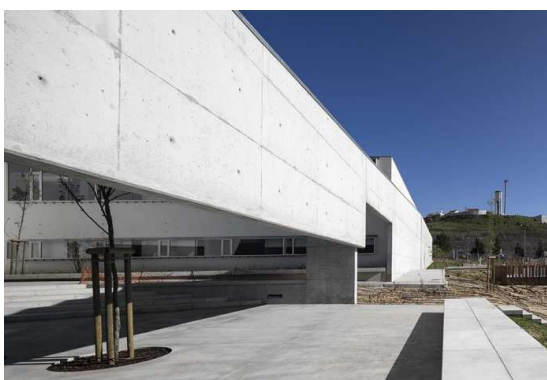
Foram reabilitados os cinco blocos (B1, B2, B3, B4 e B5), onde foi aproveitada a sua estrutura e as escadas nucleares. Contudo a organização espacial destes blocos foi necessariamente modificada com vista a rentabilizar a área existente. As intervenções levadas a cabo são comuns nos cinco blocos, tendo-se feito um reforço estrutural, através da adição de elementos metálicos em zonas críticas da ligação entre vigas e pilares. Foram construídas paredes interiores, utilizando alvenaria de tijolo cerâmico furado, nas quais foi aplicado isolamento térmico e acústico, para garantir o conforto das novas áreas e para diminuir os níveis de ruído. Foi necessária a demolição, de algumas paredes exteriores, onde posteriormente foram construídas paredes duplas em alvenaria de tijolo furado, tendo sido aplicado o sistema ETICS, para garantir os requisitos de conforto térmico, diminuindo ou, eliminando as pontes térmicas. Ao nível da cobertura, foram substituídas as estruturas

de madeira por estruturas metálicas, sobre as quais se colocaram painéis sandwich reforçados termicamente. Nas coberturas planas existentes, houve a necessidade de substituir as telas de impermeabilização das mesmas, nas quais se aproveitou também para colocar novos revestimentos cerâmicos no pavimento dos respetivos terraços. Esta escola apresentava algumas anomalias relacionadas com a incidência de luz natural nas salas de aula, tendo sido necessária a abertura de novos e maiores vãos de janelas, orientando-os de forma a obter maior número de horas de sol diretamente incidente na sala. Posteriormente colocaram-se caixilharias de alumínio lacado, com vidro duplo, protegidas com estores de réguas reguláveis, para se controlar a incidência da luz solar, assim como o conforto térmico no seu interior. Nestes edifícios apenas foram reabilitadas as instalações e infraestruturas referentes à rede de fornecimento e abastecimento de água, onde foram substituídos todos os troços e acessórios que se encontravam degradados, figura 4.21.

Figura 4.21 - Edifícios após reabilitação da escola E15 [12]

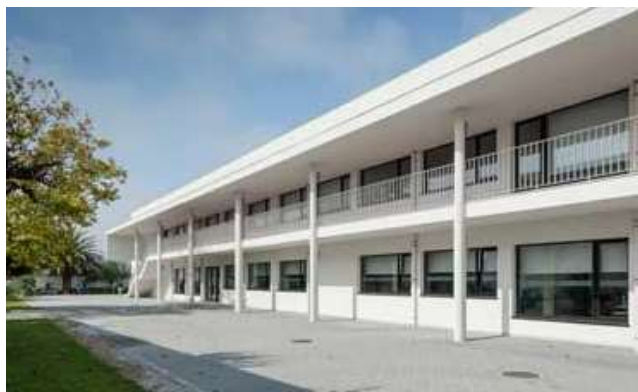
Não foram realizadas quaisquer operações de reabilitação ao nível estrutural em nenhum dos quatro edifícios intervencionados (B1, B2, B3 e B4). Realizou-se alguma demolição tanto em paredes exteriores, como em paredes interiores, as quais foram posteriormente construídas em panos de alvenaria simples de tijolo furado de 0,11m ou 0,15m e alvenaria de tijolo cerâmico térmico com 0,19m, respetivamente. Estas paredes foram rebocadas e pintadas posteriormente. As novas paredes interiores têm como objetivo a reorganização do interior do edificado, tendo sido necessário reforçá-las térmica e acusticamente com o objetivo de garantir o máximo conforto aos seus ocupantes. Foram utilizados como isolamentos acústicos, principalmente ao nível do pavimento, um tapete de esponja, para absorção dos maiores impactos sonoros. Nos pavimentos foi posteriormente aplicado *parquet*. A estrutura de madeira da cobertura foi reparada, tendo sido substituídos todos os elementos degradados, bem como as telhas existentes por telhas novas. Nestas coberturas foram ainda aplicadas mantas de lã mineral junto dos ripados da estrutura de madeira, assim como foram colocadas placas de poliestireno expandido, de modo a controlar as perdas de calor através da cobertura. Nos Blocos B1 e B3 foram ainda instalados equipamentos e todo o sistema necessário para o tratamento de ar, com o objetivo de se garantir todas as exigências de conforto térmico, figura 4.22.

Figura 4.22 - Edifícios após reabilitação da escola E16 [28]

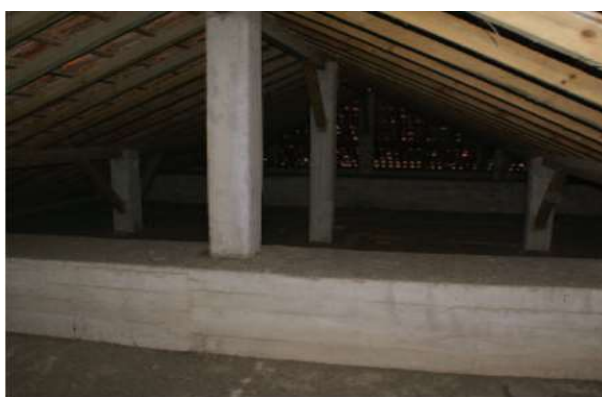
Figura 4.23 – Cobertura das zonas ampliadas da escola E17 [40]

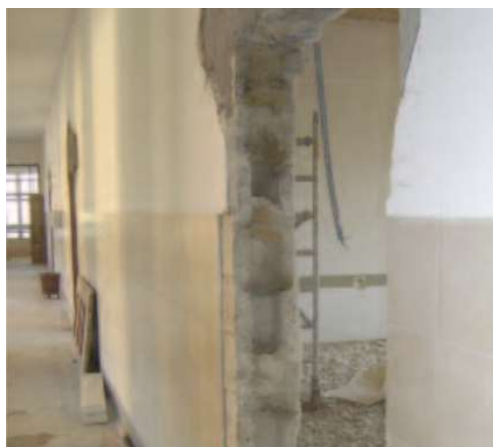
Figura 4.24 - Paredes interiores de blocos de betão da escola E18 [40]

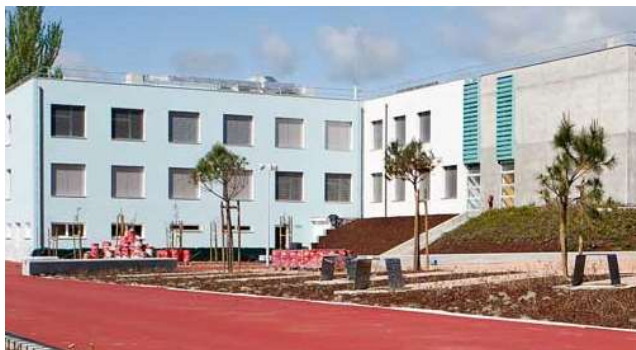
Figura 4.25 - Edifícios após reabilitação da escola E19 [28]

Foram reabilitados os três edifícios existentes (B1, B2 e B3), tendo-se procedido à demolição parcial do interior dos pavilhões, formando uma nova distribuição dos espaços, em virtude destes edifícios não necessitarem de reabilitações específicas, para além das decorrentes dos trabalhos a efetuar. A cobertura existente em fibrocimento foi removida, tendo sido aplicado um sistema de impermeabilização contínua em membrana de TPO que garante a total impermeabilização da cobertura e que foi aplicada após a colocação de todos os apoios, o isolamento térmico e a execução das furações necessárias para interligar os equipamentos a instalar nas coberturas. O sistema de impermeabilização aplicado é composto pela camada de proteção em gravilha, tela tipo ECOSEAL, camada de dessolidarização, isolamento térmico em placas de aglomerado negro de cortiça e barreira pára-vapor em filme de polietileno (exterior – interior). As paredes exteriores já existentes foram revestidas com um sistema tipo ETIC's composto por isolamento em placas de aglomerado negro de cortiça revestido por argamassa sintética. As paredes que foram construídas são de betão aparente, revestidas interiormente por placas de isolamento térmico (aglomerado negro de cortiça), e fixadas com o apoio de uma estrutura de aço ligeira. Foram construídas novas paredes interiores, em alvenaria de tijolo cerâmico furado

revestido a reboco areado que posteriormente foram pintadas com tinta plástica, o que permitiu uma melhor reorganização do espaço interior. As antigas janelas de madeira foram substituídas por caixilharias de PVC com vidro duplo incolor. Foram isoladas todas as caixas de estores existentes e instalado um sistema de estores exteriores com lâminas metálicas orientáveis para sombreamento e proteção dos vãos, de forma a obter um melhor desempenho térmico do edifício. Os pavimentos são maioritariamente de ladrilhos hidráulicos, tendo sido colocados apenas nas salas de aula revestimentos do tipo manta vinílica. Ao nível das instalações e infraestruturas técnicas, apenas se intervencionou na rede de abastecimento e fornecimento de água para as casas de banho, nas quais, com a nova distribuição dos seus equipamentos, houve a necessidade de alterar toda a rede previamente existente no local, figura 4.25.

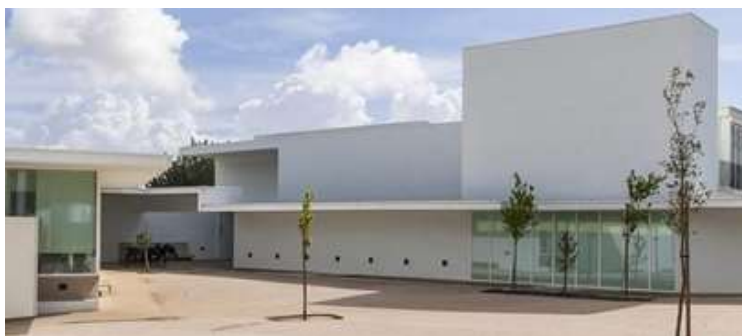
Figura 4.26 - Edifícios após reabilitação da escola E20 [28]

A intervenção foi caracterizada pela remodelação das instalações existentes, com reorganização da compartimentação, beneficiação dos revestimentos interiores e eventual intervenção na superestrutura, remodelação integral de infraestruturas elétricas, telecomunicações, água e esgotos. Nesta escola foram intervencionados três blocos (B1, B2 e B3), onde a nível estrutural apenas se solucionaram as fendilhações existentes nas vigas e pilares de betão e foi construída uma laje aligeirada no primeiro piso. Registou-se a demolição de paredes interiores e exteriores, que foram posteriormente construídas com recurso a alvenaria de tijolo cerâmico furado de 0,11m e 0,22m respetivamente. Nas paredes interiores colocaram-se mantas de lã mineral numa estrutura metálica ligeira. Nas exteriores aplicou-se um sistema ETICS, com o objetivo de garantir o desempenho ideal de conforto térmico, assim como eliminar ou diminuir as perdas de calor através das pontes térmicas. Ao nível da cobertura, procedeu-se à reparação dos sistemas de impermeabilização existentes nas coberturas planas, que foram posteriormente protegidos com seixo rolado. No capítulo das infraestruturas e instalações técnicas foram reabilitadas praticamente todas as redes existentes. No que se refere ao bloco B1 foi necessário instalar uma nova rede de eletricidade, substituindo todos os sistemas automatizados. As janelas de madeira existentes, foram substituídas por janelas de caixilharia de alumínio lacado com vidro duplo térmico. Foram posteriormente protegidas com estores de lâminas reguláveis. Em todos os blocos, houve uma enorme necessidade de instalar um sistema de tratamento de ar, AVAC, devido à falta de ventilação natural, tendo todas as tubagens e respetivos acessórios passado pela cobertura, e sido ocultadas por meio de placas de

gesso cartonado sob a forma de tetos falsos. A instalação deste sistema representa um enorme investimento monetário, figura 4.26.

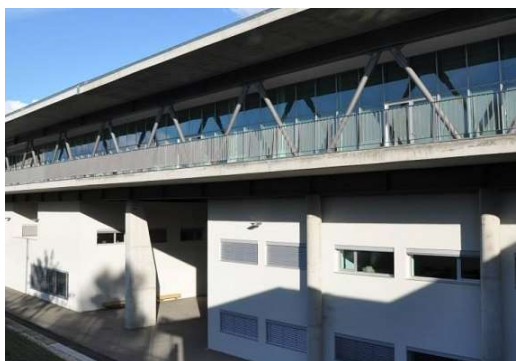
Figura 4.27 - Edifício após reabilitação da escola E21 [13]

Foram reabilitados três blocos (B1, B2 e B3), onde o que apenas distingue as três intervenções é a aplicação do bloco B3. Neste bloco foi necessária a execução de novas fundações e respetiva estrutura porticada de betão armado com lajes aligeiradas. Realizou-se ainda a impermeabilização das fundações para se eliminarem os problemas de humidade dali provenientes. Em comum com os três blocos, foram demolidas algumas paredes interiores e exteriores com o objetivo de se reorganizar o espaço existente, sendo posteriormente construídas com recurso a alvenaria de tijolo cerâmico furado de 0,15m, blocos térmicos e forra térmica (ETICS). Foram ainda construídas algumas paredes de gesso cartonada, com lã de rocha no seu interior, para garantir o bom conforto térmico. Ao nível das infraestruturas e instalações técnicas, a rede de eletricidade foi embebida em tetos falsos, no corpo principal, integrando os aparelhos de iluminação e restantes equipamentos de segurança. Ao nível da cobertura, foi necessário substituir a cobertura existente por uma nova estrutura metálica, na qual assentam os revestimentos já aí existentes, que foram aproveitados. Há semelhança de outras escolas anteriores, havia uma grande necessidade de garantir as renovações de ar exigidas, deste modo foi necessário a instalação de sistemas de tratamento de ar, AVAC, o que representa um enorme investimento nas intervenções projetadas, figura 4.27

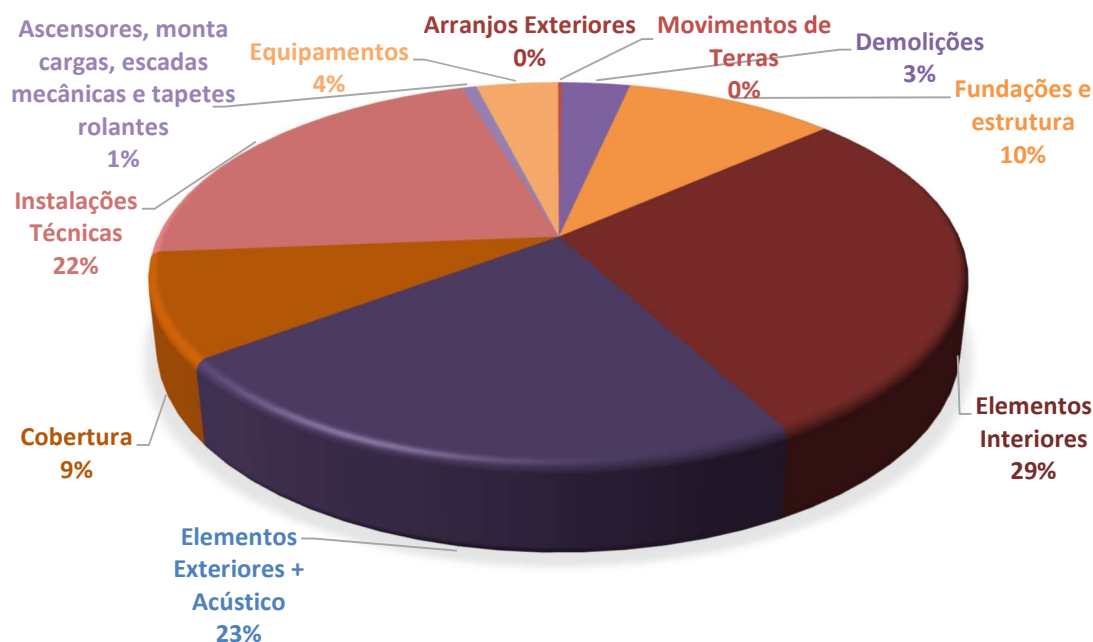
Figura 4.30 – Variação Percentual segundo a estrutura de custos 3

Analisando a figura 4.30, conclui-se que a maioria dos custos das intervenções são ao nível dos elementos interiores, representado cerca de 29%. O segundo grupo no qual se tem maiores custo para com as operações de reabilitação são os elementos exteriores, cerca de 23%. Depois em terceiro vêm as instalações técnicas, com uma percentagem de 22%. Por último, em quarto encontram-se as intervenções ao nível da cobertura associadas a uma percentagem de 9%.

Após a análise de todas as escolas, em concordância com outras análises realizadas previamente, foi necessário perceber onde estavam representados os principais custos. Neste sentido elaborou-se um gráfico comparativo.
